**АКТ ОБСЛЕДОВАНИЯ  
К ПАСПОРТУ ДОСТУПНОСТИ  
объекта социальной инфраструктуры ( здание детского сада)**

- 1.1. Наименование (вид) объекта : средняя общеобразовательная школа  
1.2. Адрес объекта : РФ, Хабаровский край, 681000 город Комсомольск-на-Амуре, улица Сортировочная, дом № 4.

Приложение 1  
к Акту обследования к паспорту доступности от «12» октября 2023 г.

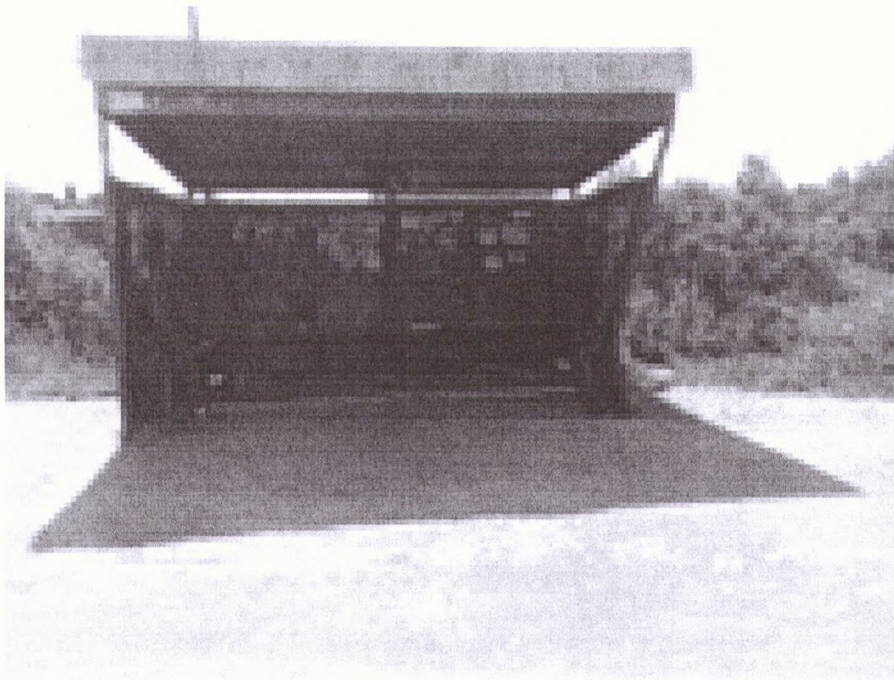
| № п/п | Наименование функционально-планировочного элемента | Наличие элемента | | | Выявленные нарушения и замечания | | Работы по адаптации объектов | |
|---|---|---|---|---|---|---|---|---|
| 1.1 | Вход (входы) на территорию | есть | | Фото №1 | На входе на территорию не размещена информация о схеме движения инвалидов по территории; нет кнопки вызова | К,О | Разместить информацию. | Текущий ремонт |

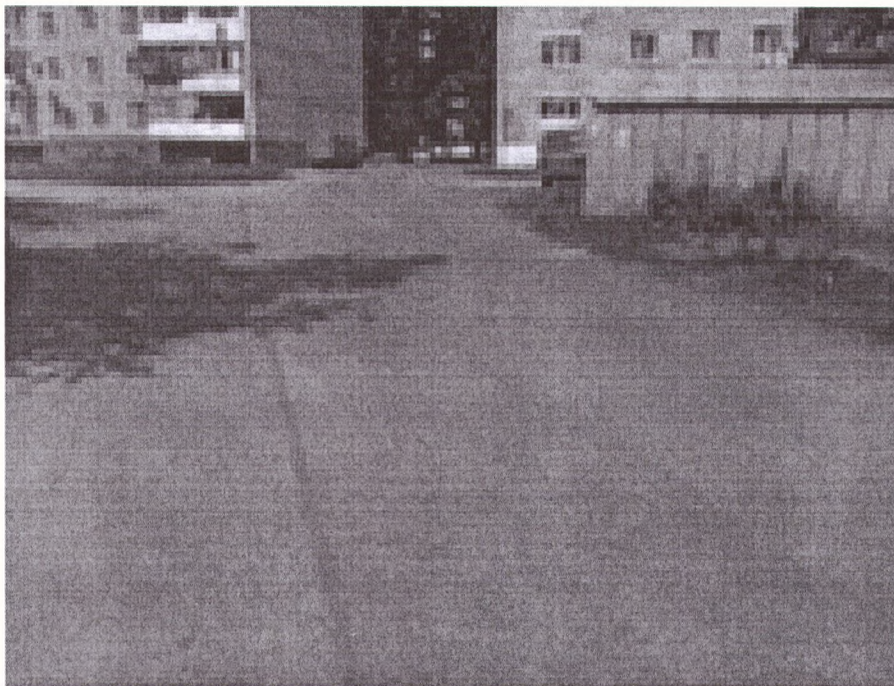
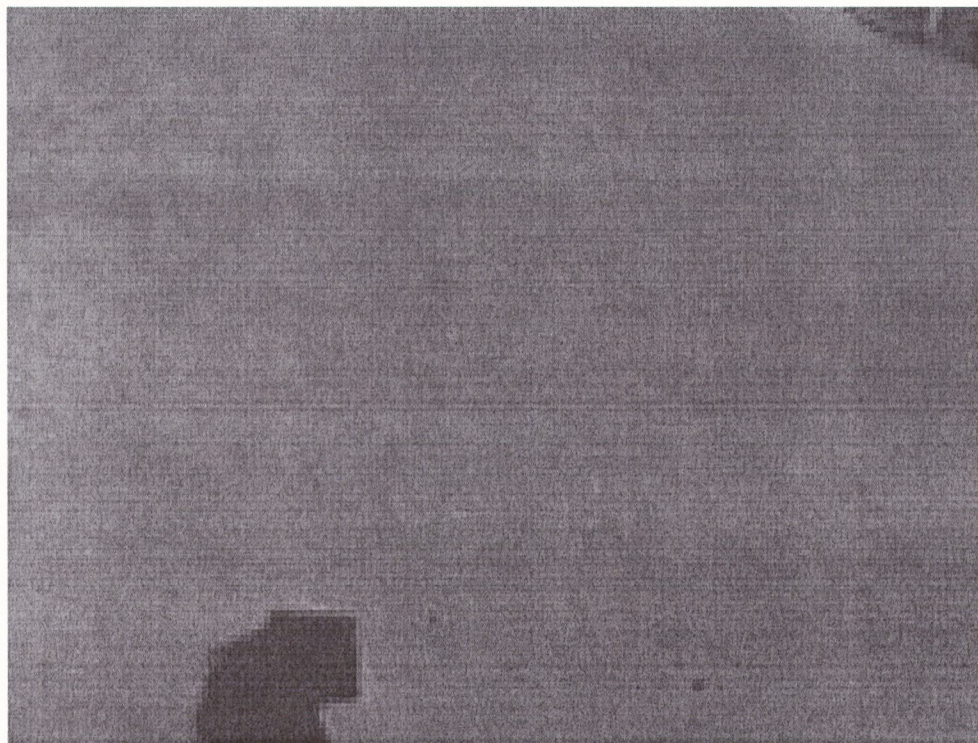
Фото № 2

| № п/п | Наименование функционально-планировочного элемента | Наличие элемента | | | Выявленные нарушения и замечания | | Работы по адаптации объектов | |
|---|---|---|---|---|---|---|---|---|
| 1.2 | Путь (пути) движения на территории | есть | | Фото № 2,3 | --- | --- | --- | |

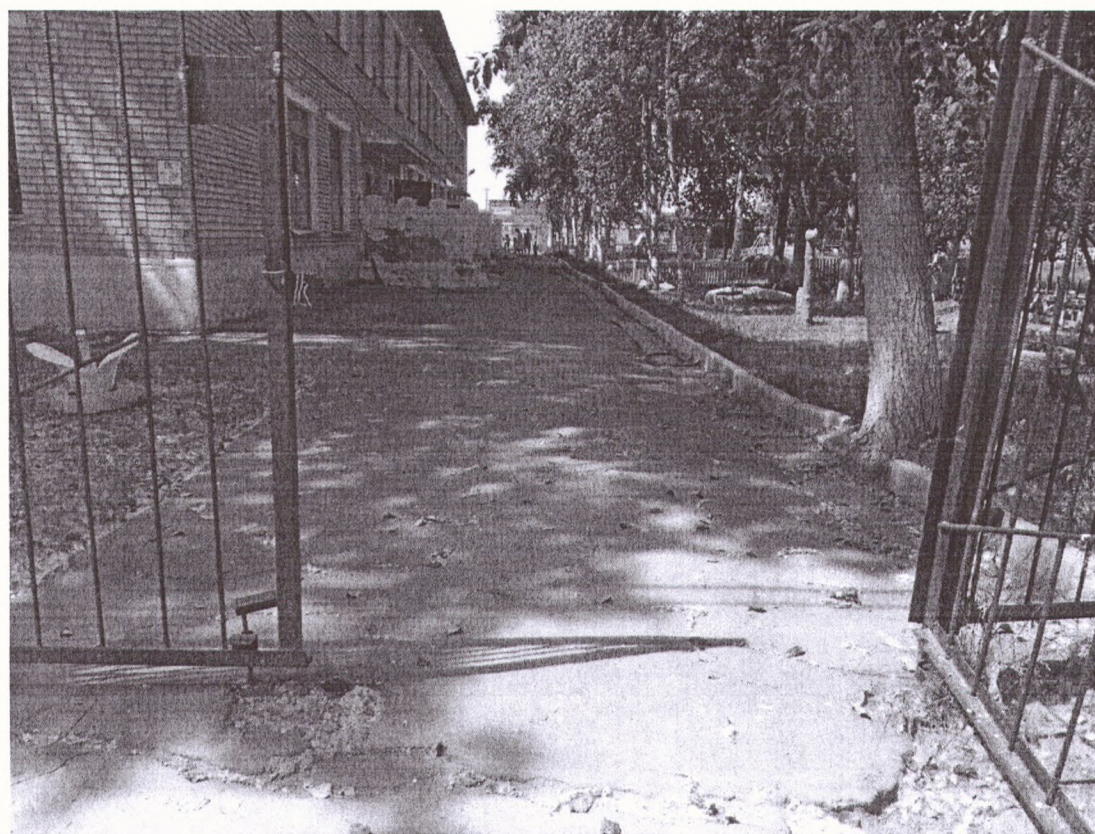
| № п/п | Наименование функционально-планировочного элемента | Наличие элемента | | | Выявленные нарушения и замечания | | Работы по адаптации объектов | |
|---|---|---|---|---|---|---|---|---|
| 1.3 | Лестница (наружная) | нет | | Фото № 5 | --- | --- | --- | |

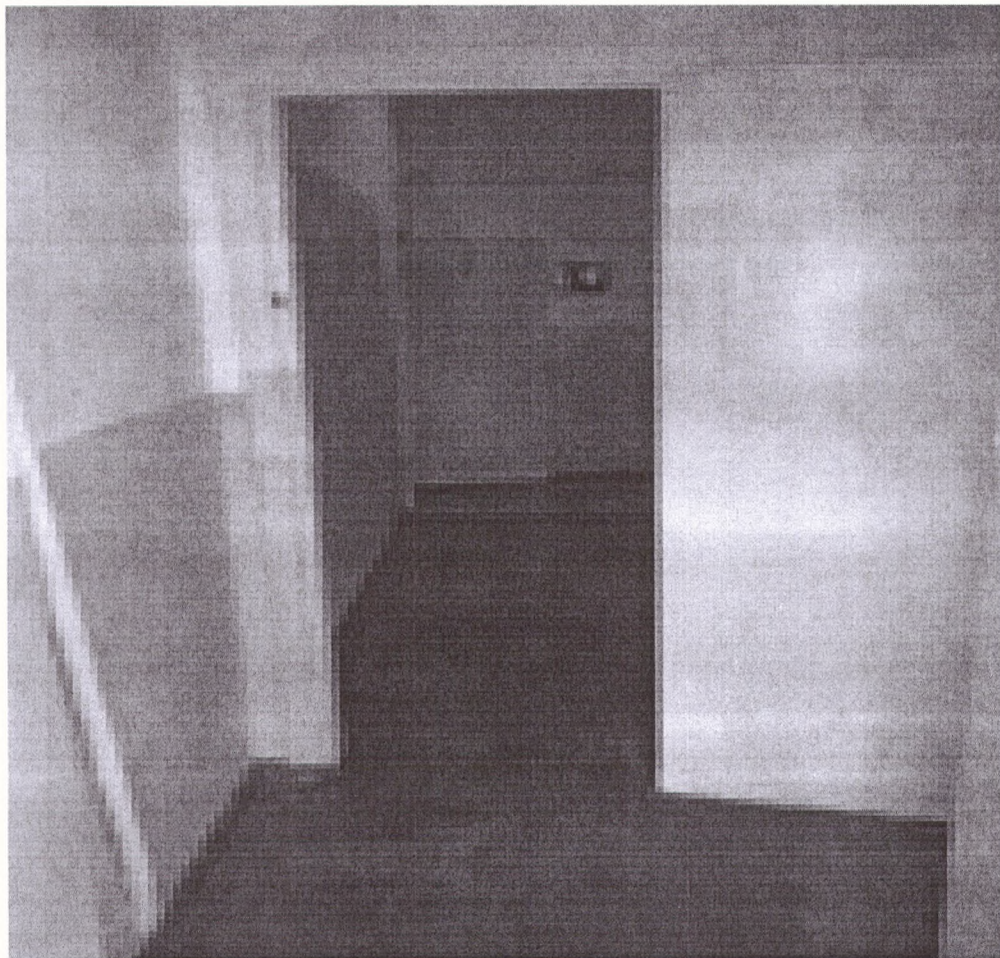
| № п/п | Наименование функционально-планировочного элемента | Наличие элемента | | | Выявленные нарушения и замечания | | Работы по адаптации объектов | |
|---|---|---|---|---|---|---|---|---|
| 3.1 | Коридор (вестибюль, зона ожидания, галерея, балкон) | есть | | Фото № 7 | Отсутствуют тактильные обозначения | С | Привести в соответствие | Текущий ремонт |

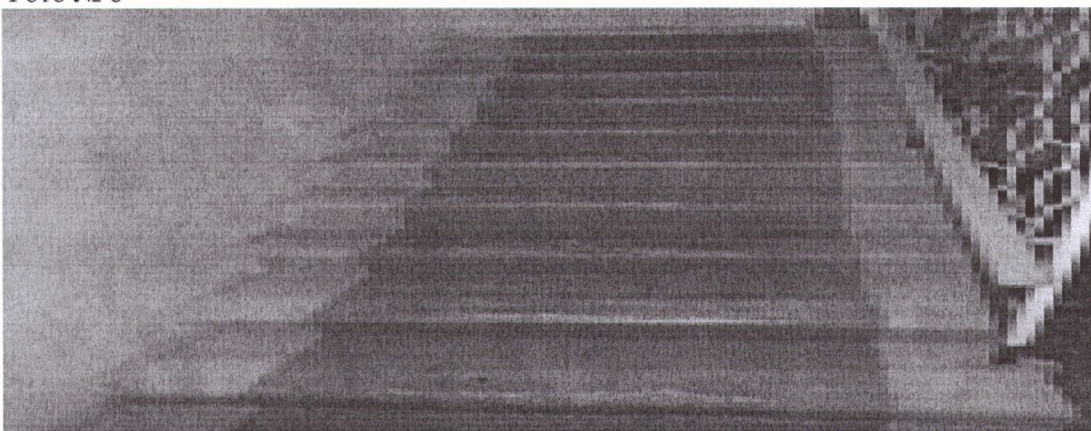
| № п/п | Наименование функционально-планировочного элемента | Наличие элемента | | | Выявленные нарушения и замечания | | Работы по адаптации объектов | |
|---|---|---|---|---|---|---|---|---|
| 3.2 | Лестница (внутри здания) | нет | | Фото № 8 | --- | --- | --- | |

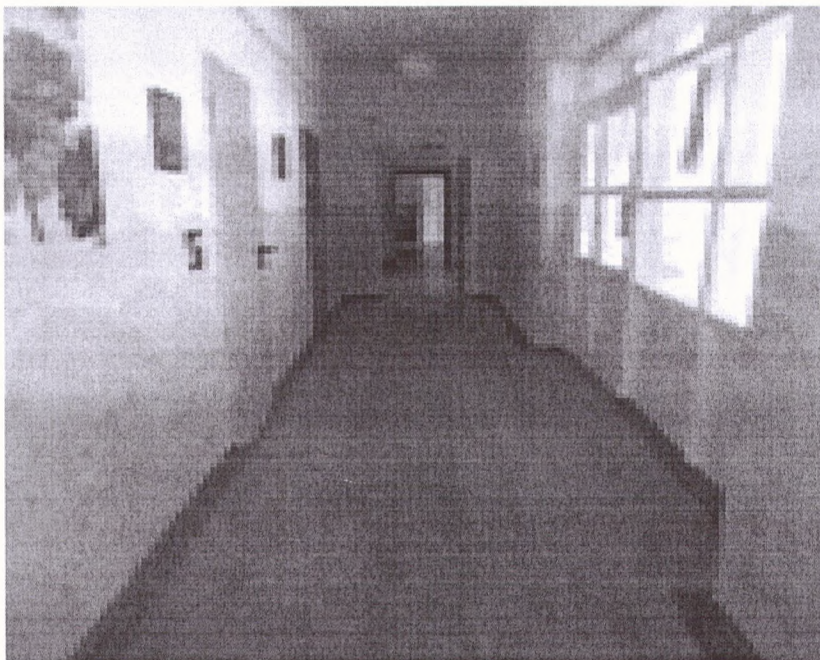
| № п/п | Наименование функционально-планировочного элемента | Наличие элемента | | | Выявленные нарушения и замечания | | Работы по адаптации объектов | |
|---|---|---|---|---|---|---|---|---|
| 3.6 | Пути эвакуации (в т.ч. зоны безопасности) | есть | | Фото № 9 | Нет информации для МГН о схеме движения инвалидов по зданию;<br>Маршрут не имеет ровной поверхности, не обозначен знаками;<br>Высота порогов превышает 0,014 м | О, С | Привести в соответствие | Текущий ремонт |
